Dokumentacja fotograficzna

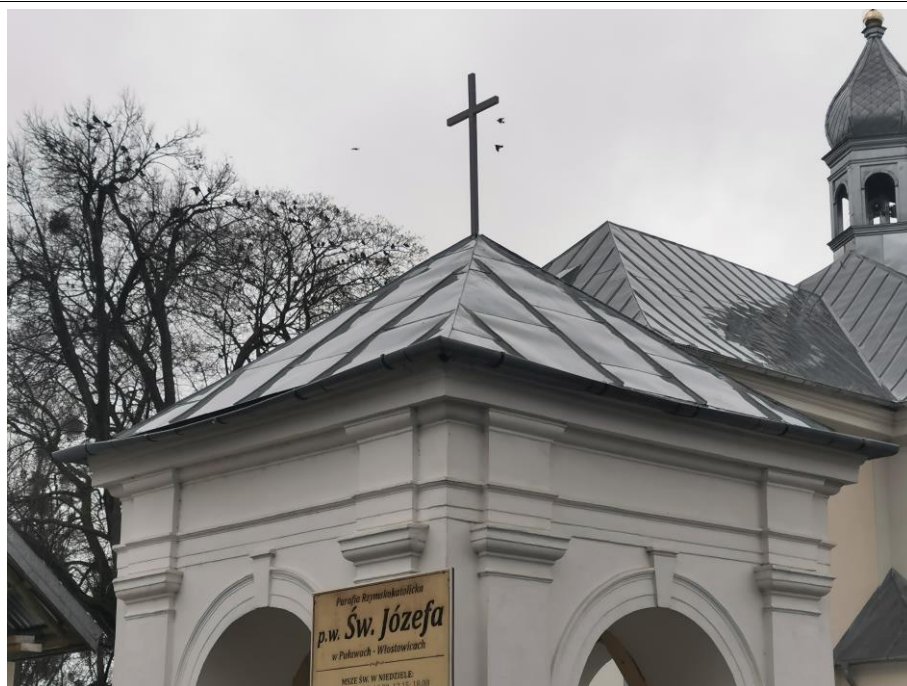
Widok połaci dachu - widoczne deformacje rynien

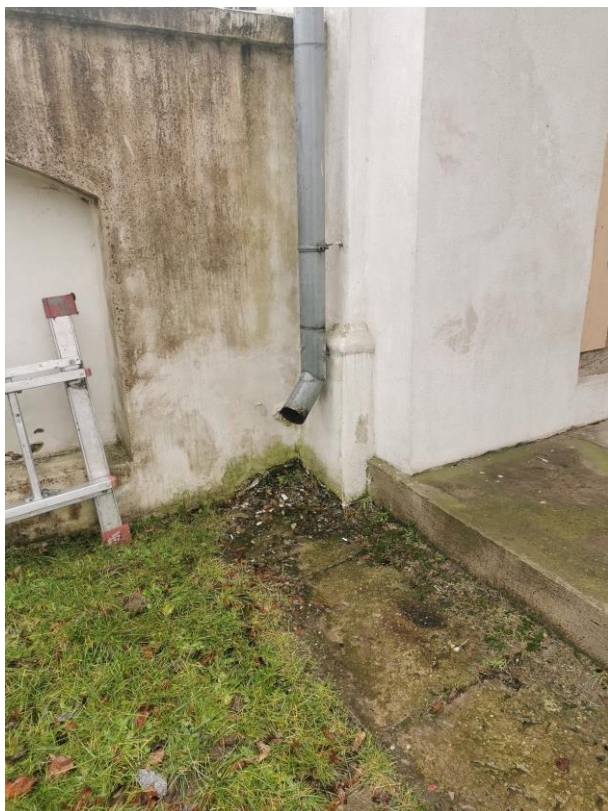
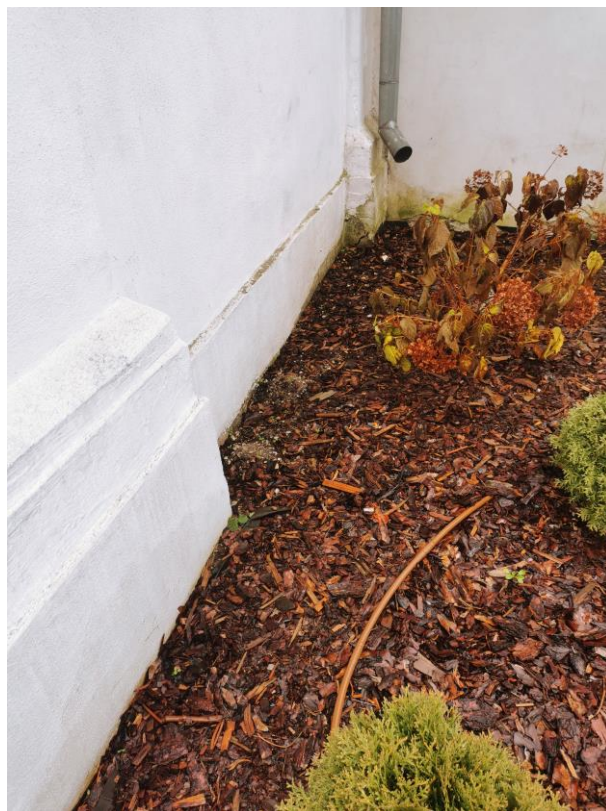
Odprowadzenie wód opadowych - widoczne zawilgocenia ścian w rejonie rur spustowych

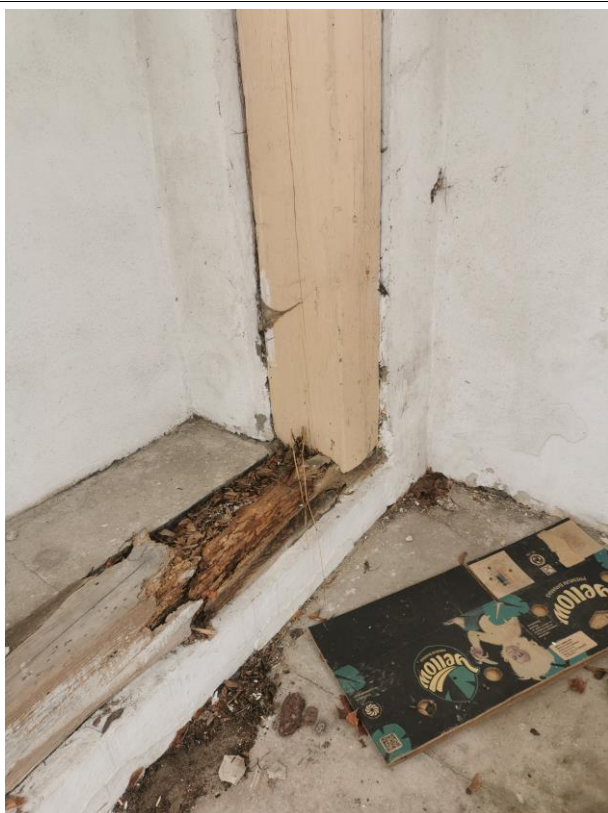
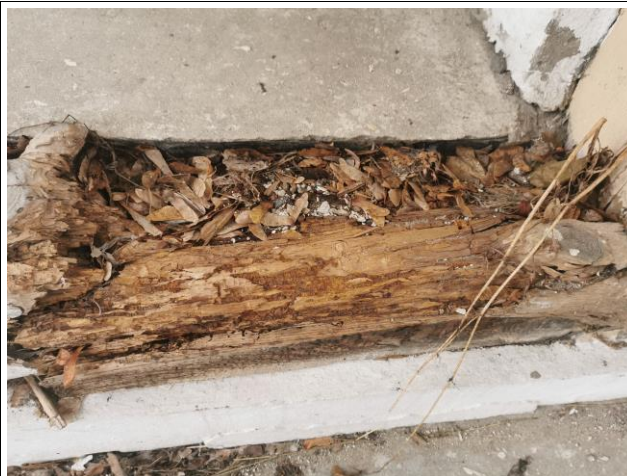
Belka podwalinowa słupów od strony ulicy - widoczne uszkodzenia

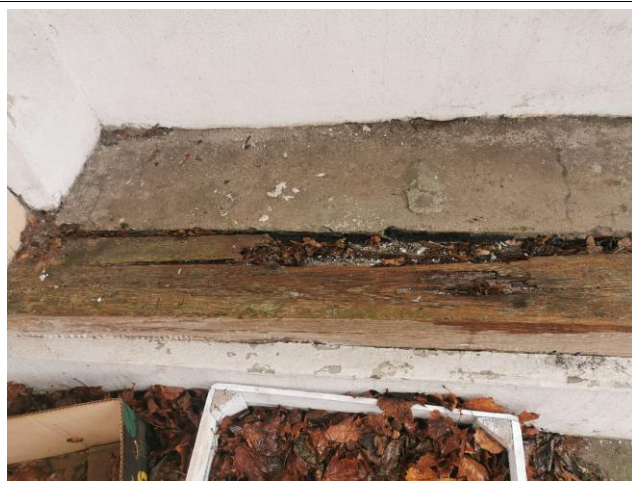
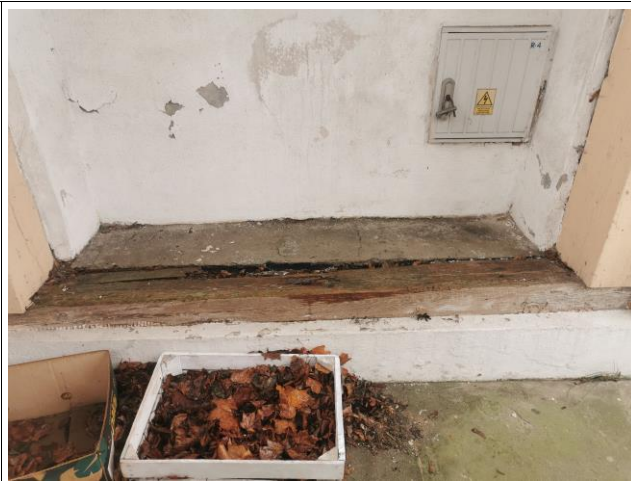
Belka podwalinowa słupów od strony dawnej kostnicy - widoczne uszkodzenia

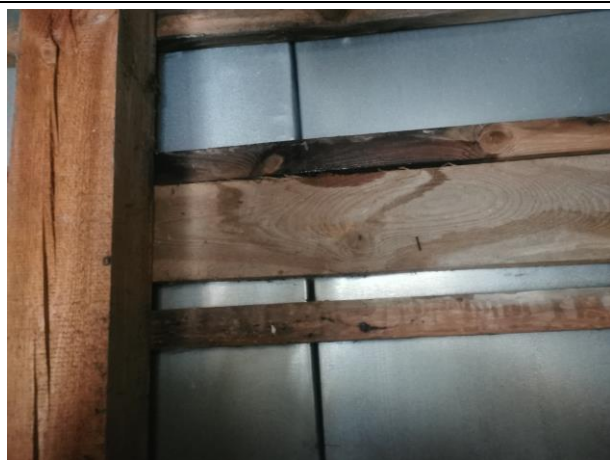
Zawilgocenia łąt spowodowane nieszczelnością pokrycia
