## Dokumentacja fotograficzna

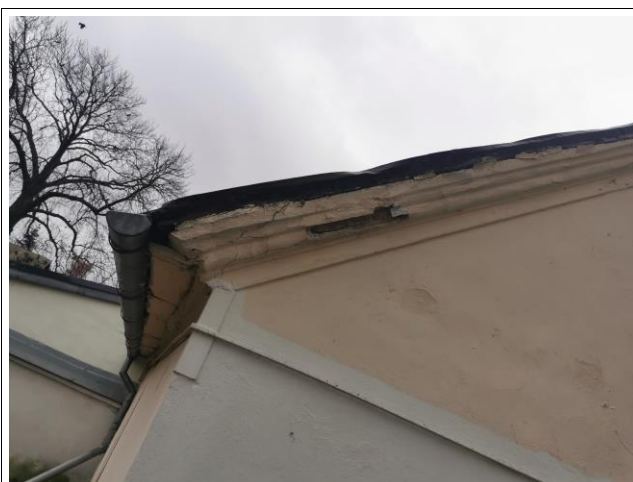
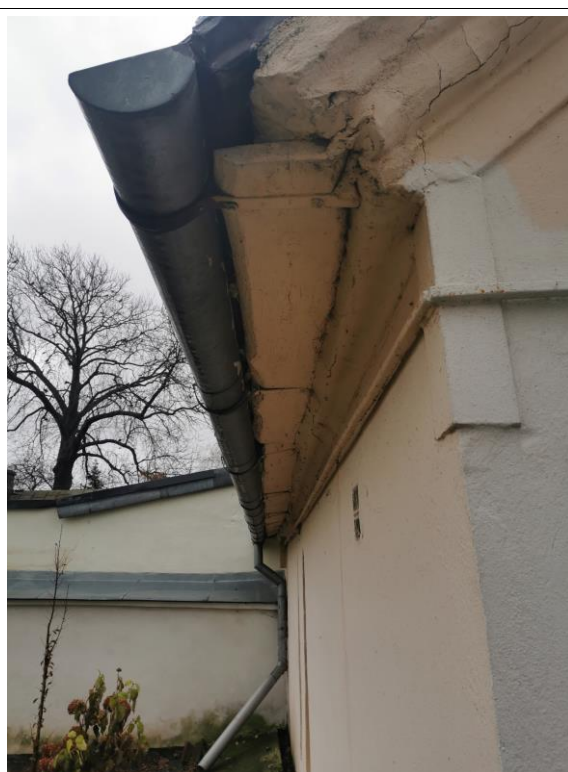
Uszkodzenia profili ciągnionych gzymsu nad ścianą szczytową

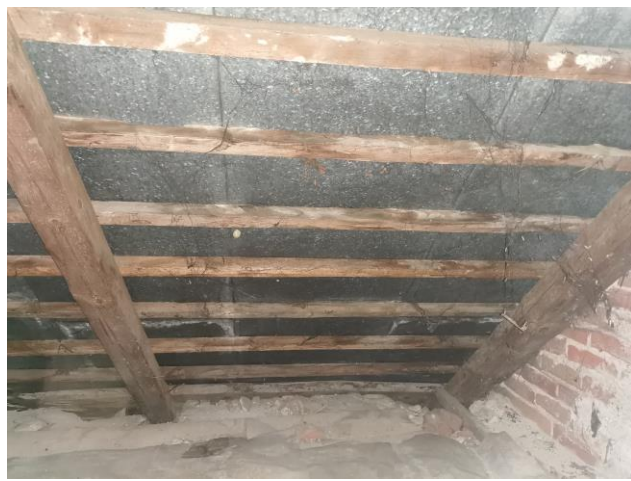
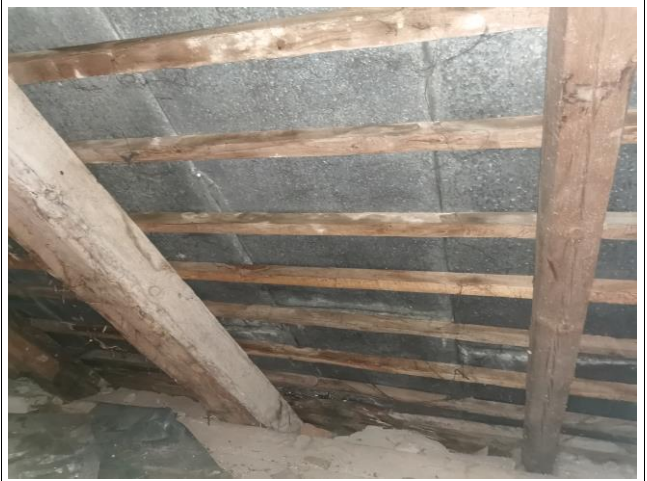
Widok na więźbę dachową - widoczne zawilgocenia łąt

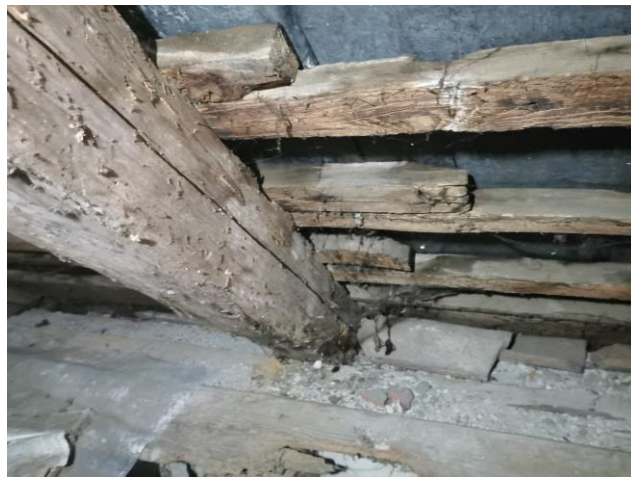
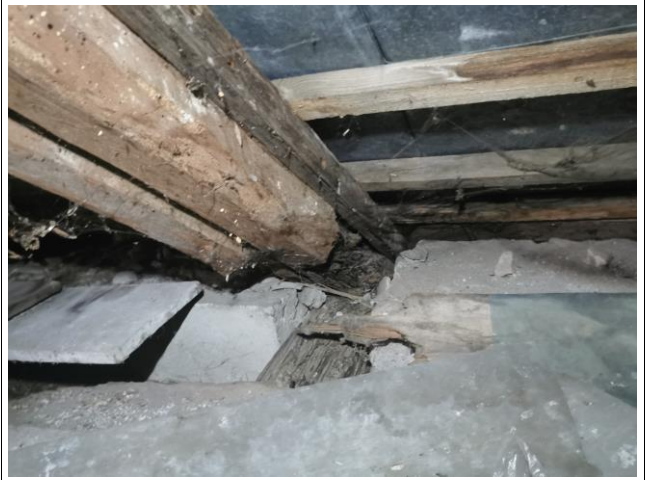
Uszkodzenia krokwi na styku z belką stropową

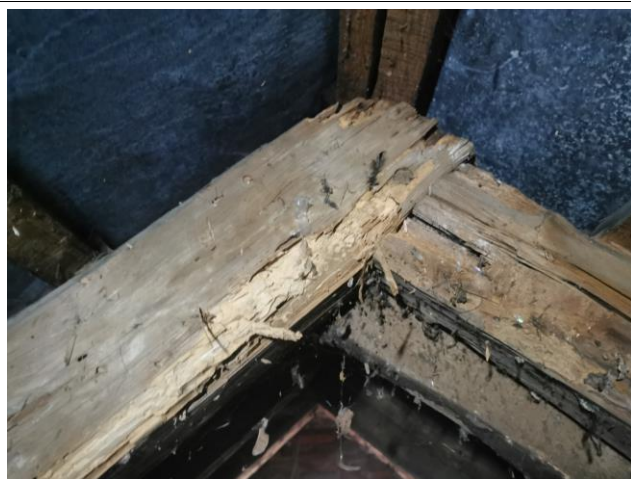
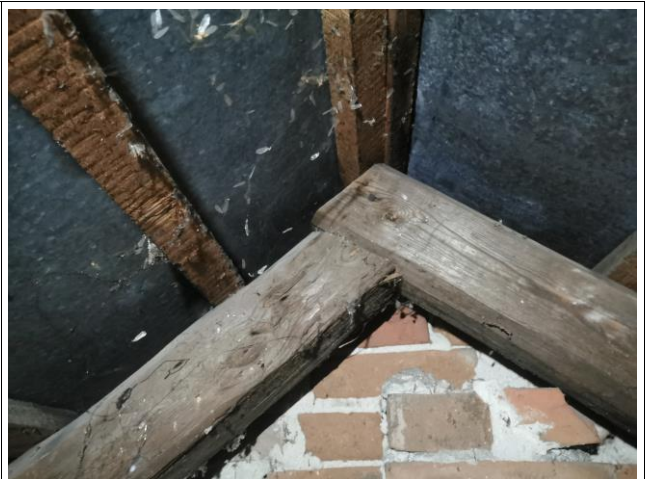
Węzeł kalenicowy - widoczna korozja biologiczna krokwi

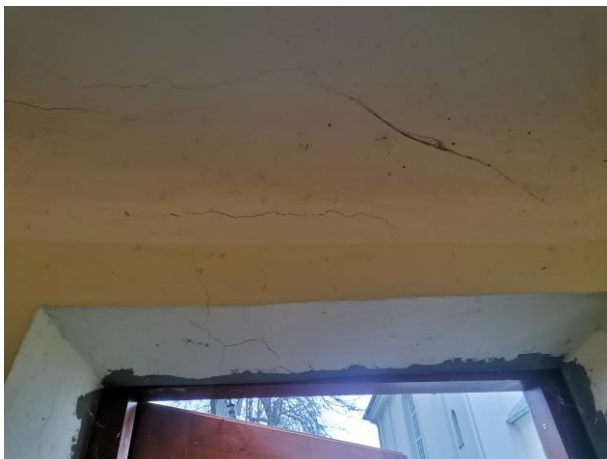
Zarysowania tynków na ścianie północnej

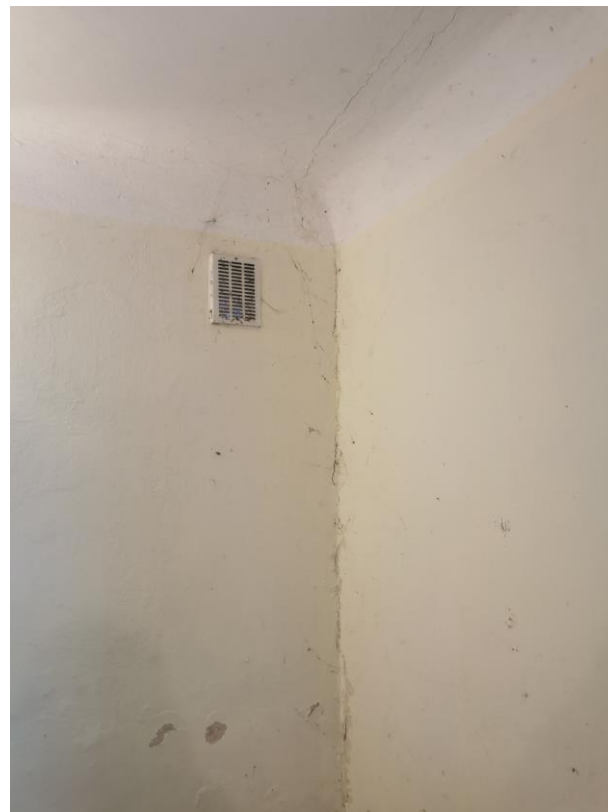
Zarysowania tynku na suficie
